# 住まいの診断 調査・鑑定書

## アースサーベイオフィス

| ■ 診 断 名 | 一 般 診 断 | |

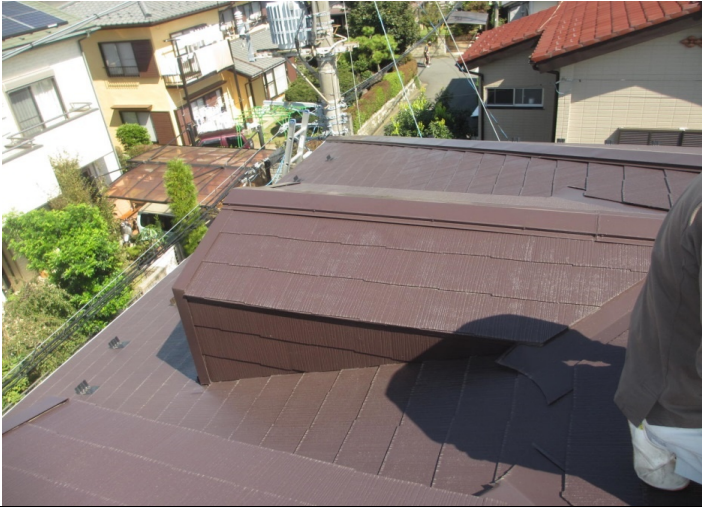
| 【 写 真 】 | |
|---|---|
| 現況確認 | <p>[撮影箇所: 屋根]</p> |

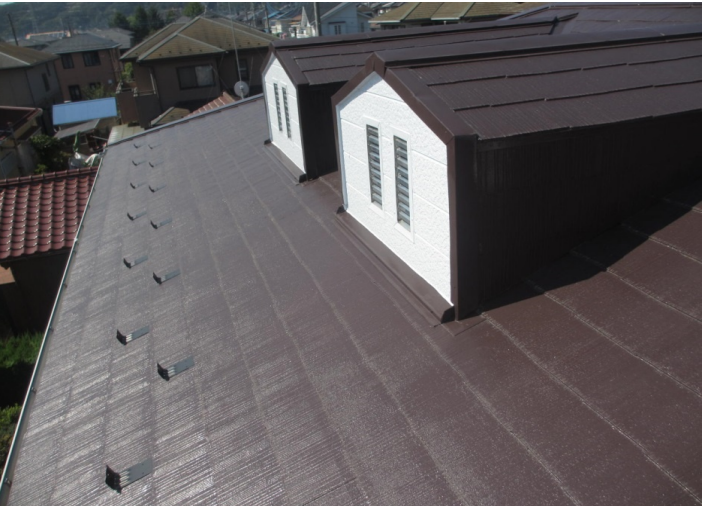
| 【 写 真 】 | |
|---|---|
| 現況確認 | <p>[撮影箇所: 屋根]</p> |

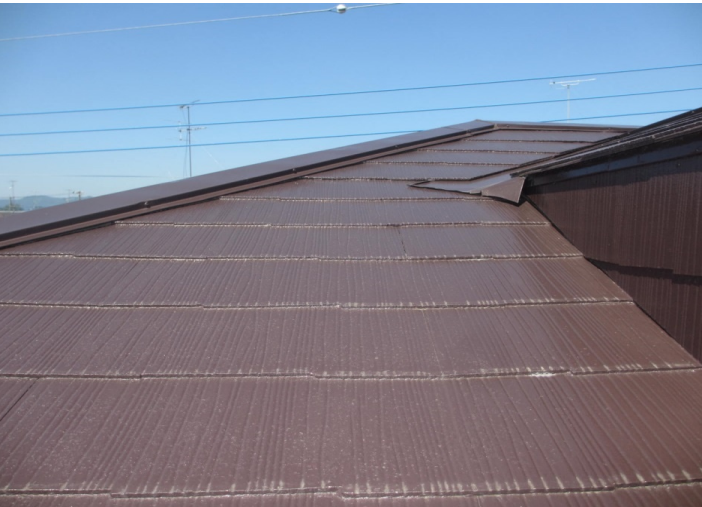
- ・外壁、屋根は再塗装済みでクラック・劣化事象は見受けられませんでした。
- ・屋根再塗装の際にスレート材の縁切りが行われていません。  
雨水が屋根裏に回った際に、排出出来ず漏水の危険があります。
- ・サッシ下の高さ(隙間)が確保できていない為、サッシ下端の防水施工が難しいです。  
この部分から雨水が浸入していると思われます。出来るだけ早く直されて下さい。

| 【 写 真 】 | |
|---|---|
| 現況確認／縁切り施工なし | <p>[撮影箇所: 屋根]</p> |

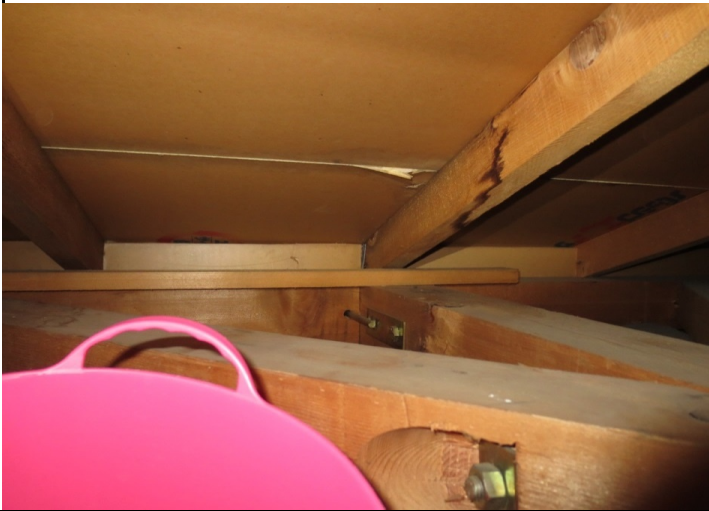
- ・ドーマー部分より水しみ跡確認
- ・部分的に結露と思われる水しみ確認

| 【 写 真 】 | |
|---|---|
| 垂木 水シミ | [撮影箇所: ①小屋裏]<br> |

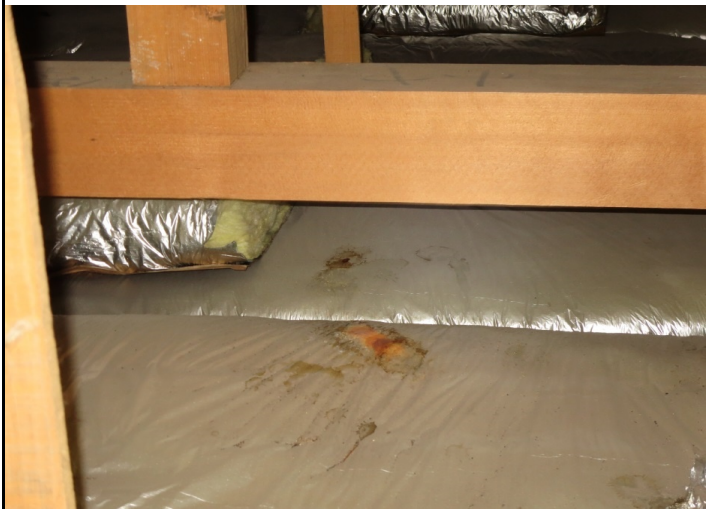
| 【 写 真 】 | |
|---|---|
| 断熱材上 水シミ | [撮影箇所: ②小屋裏]<br> |

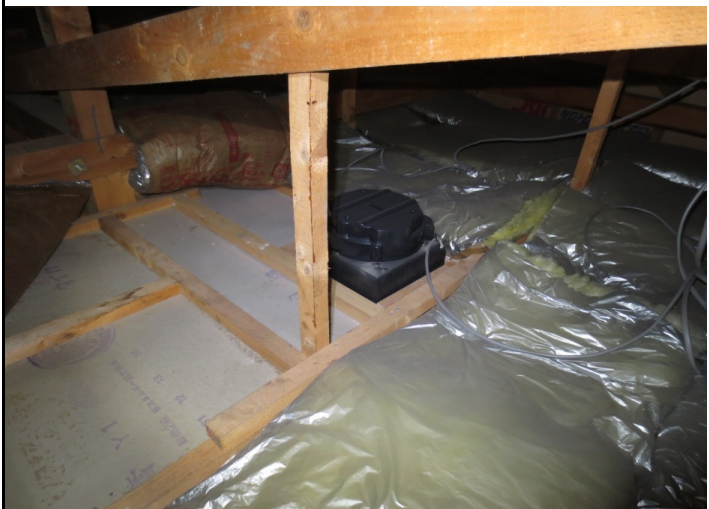
| 【 写 真 】 | |
|---|---|
| 送風機 周囲 断熱材めくれ | [撮影箇所: ③小屋裏]<br> |

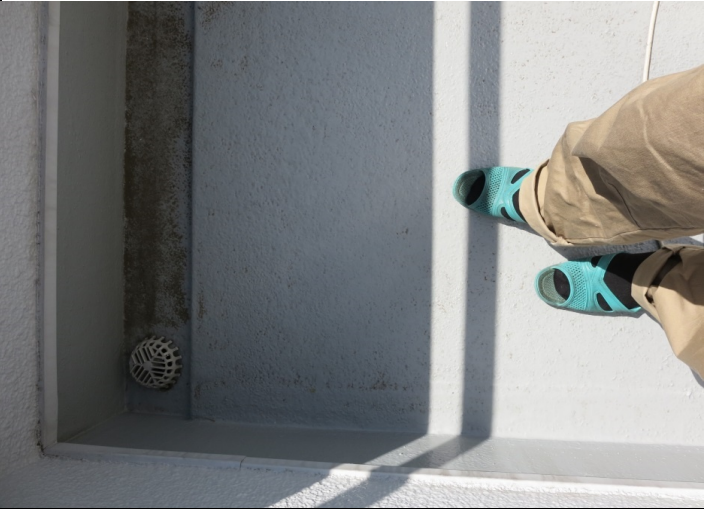
| 【 写 真 】 | |
|---|---|
| 東側：床たわみ有 | <div>[撮影箇所：                      ルーフバルコニー                      ]</div> |

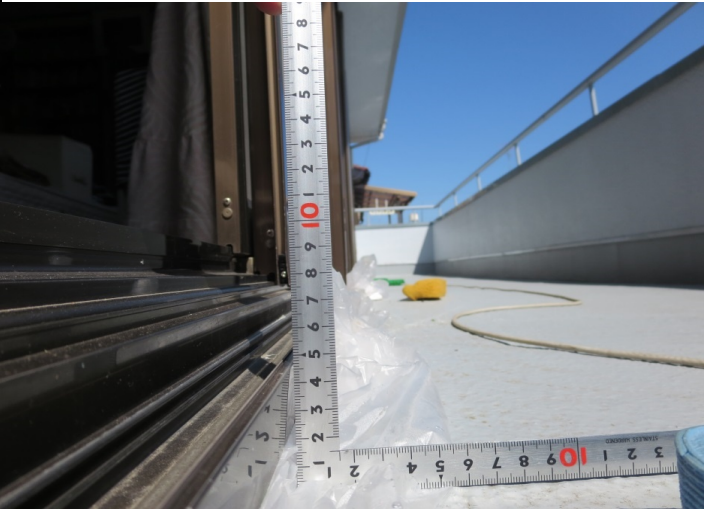
| 部位 | 検査項目 | 問題 | | 調査結果 |
|---|---|---|---|---|
| <input checked="" type="checkbox"/> シート防水<br><input type="checkbox"/> FRP他 | <input checked="" type="checkbox"/> 防水立上・サッシ下端シール欠損 | <input type="checkbox"/> <input checked="" type="checkbox"/> | ⇒ | □12cm未満<br>計測値 2.5 cm |

| 【 写 真 】 | |
|---|---|
| 立ち上がり2.5cm | <div>[撮影箇所：                      ルーフバルコニー                      ]</div> |

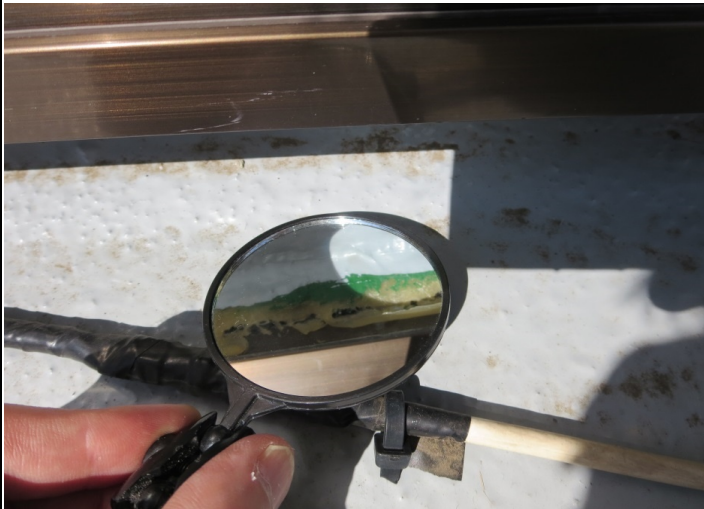
| 部位 | 検査項目 | 問題 | | 調査結果 |
|---|---|---|---|---|
| <input checked="" type="checkbox"/> アルミ<br><input type="checkbox"/> 木製 | <input checked="" type="checkbox"/> 手摺のぐらつき | <input checked="" type="checkbox"/> <input type="checkbox"/> | ⇒ | 西側笠木板金と外壁に隙間有 |

| 【 写 真 】 | |
|---|---|
| 隙間確認 | <div>[撮影箇所：                      ルーフバルコニー                      ]</div> |

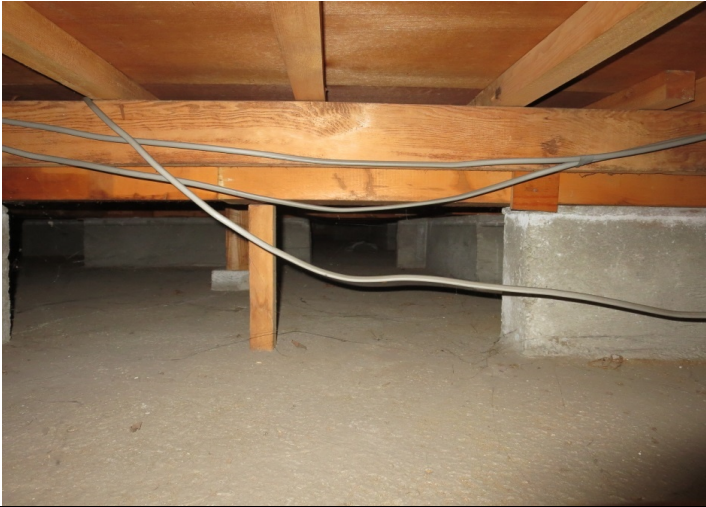
| 【 写 真 】 | |
|---|---|
| 床下環境 | <p>[撮影箇所: 床下 ]</p> |

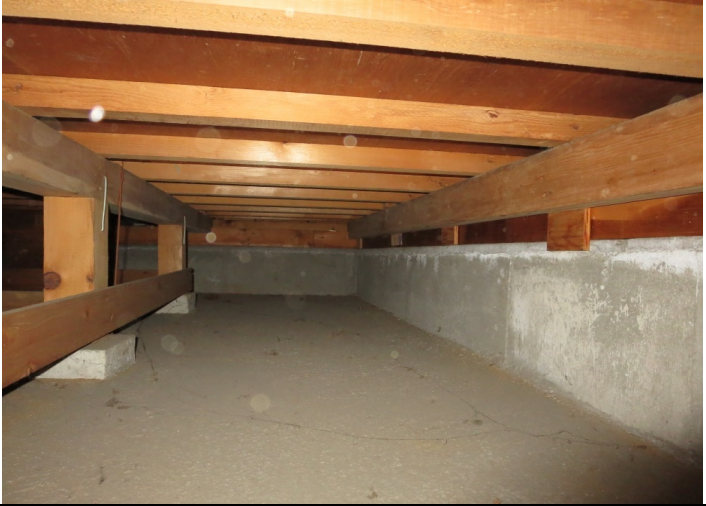
| 【 写 真 】 | |
|---|---|
| 床下環境 | <p>[撮影箇所: 床下 ]</p> |

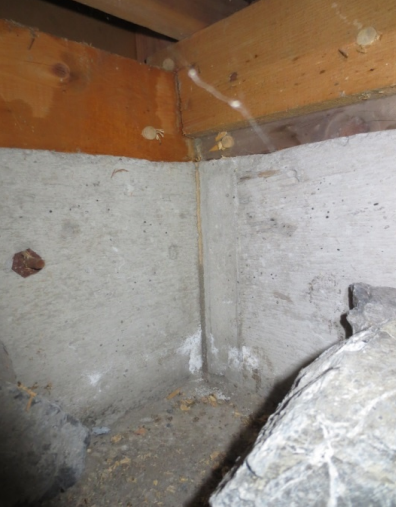
- ・劣化事象は見受けられませんでした。蟻道を確認しました。  
防蟻処理後10年ですので薬剤効果が薄れています。  
防蟻に対しての対策が必要かと思われます。

| 【 写 真 】 | |
|---|---|
| 入隅部: 蟻道らしき跡 | <p>[撮影箇所: 床下 ]</p> |

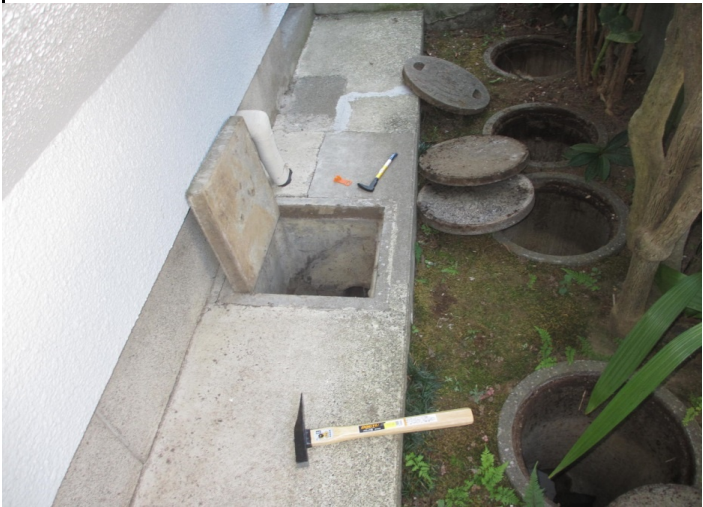
| 【 写 真 】 | |
|---|---|
| 調査風景／汚れ・つまり問題無し | <div>[撮影箇所: 屋外排水 ]</div> |

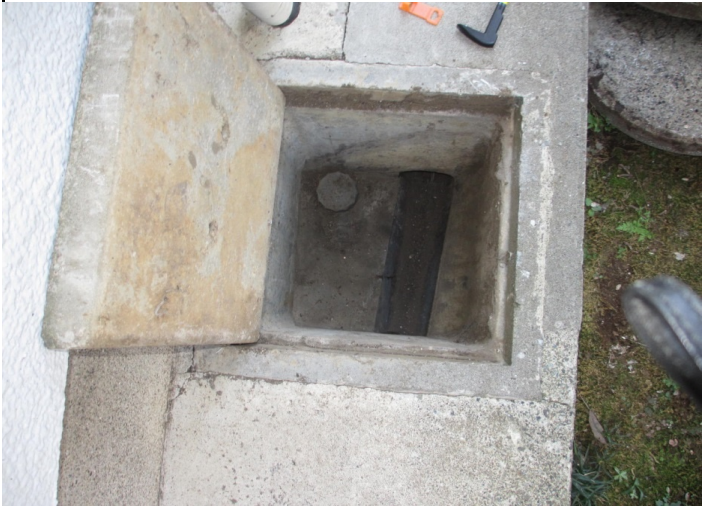
| 【 写 真 】 | |
|---|---|
| 雨水 | <div>[撮影箇所: 屋外排水 ]</div> |

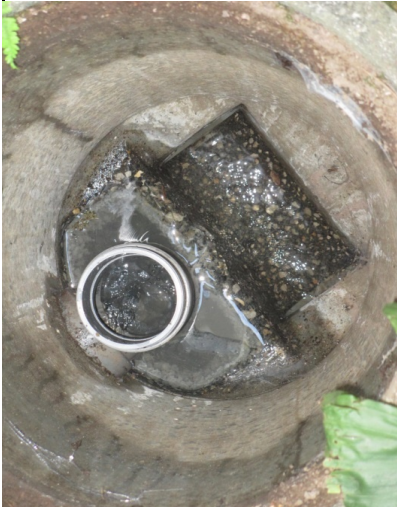
| 【 写 真 】 | |
|---|---|
| 汚水・雑排水 | <div>[撮影箇所: 屋外排水 ]</div> |

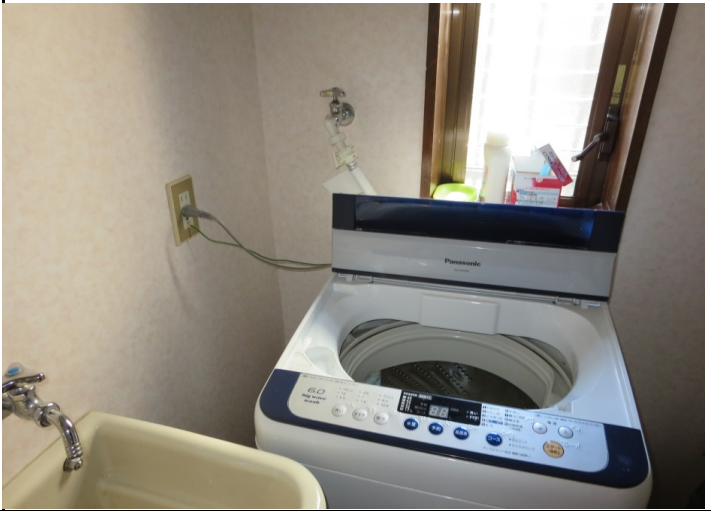
| 【 写 真 】 | |
|---|---|
| 水栓、コンセント:問題なし | <div>[撮影箇所: 洗濯機]</div> |

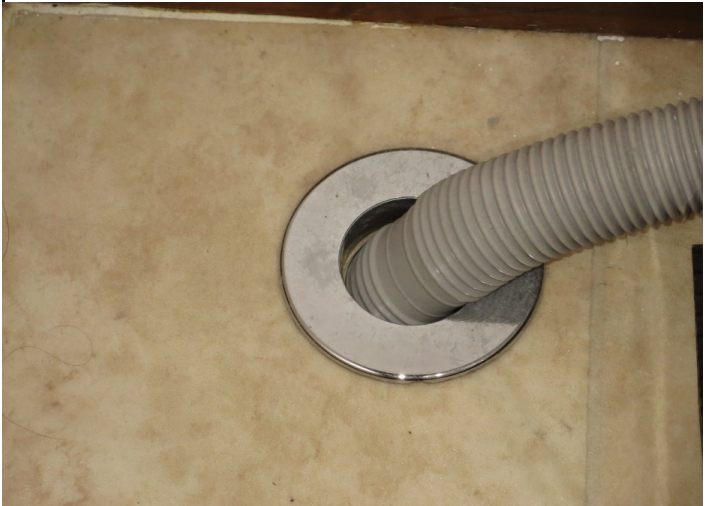
| 【 写 真 】 | |
|---|---|
| 接続問題無し | <div>[撮影箇所: 洗濯排水]</div> |

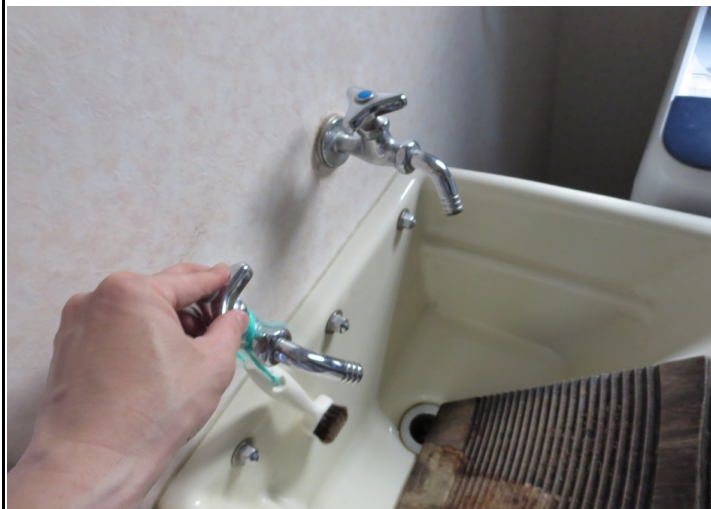
| 【 写 真 】 | |
|---|---|
| 水栓ぐらつき有 | <div>[撮影箇所: 洗濯流し水栓]</div> |

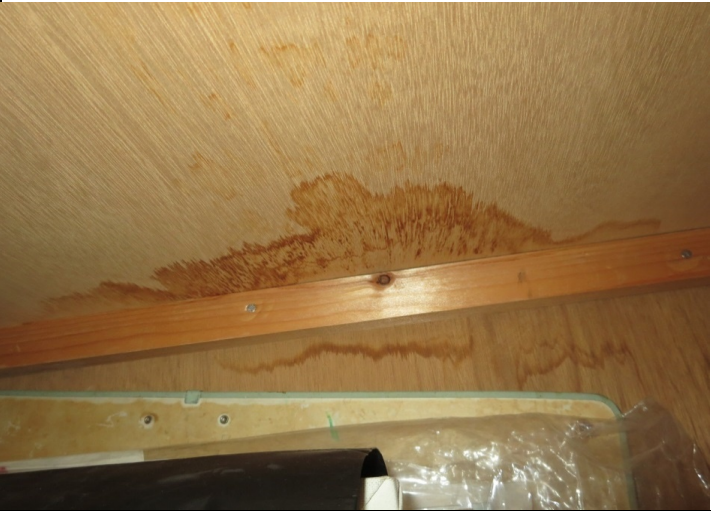
| 【 写 真 】 | |
|---|---|
| 天井水シミ | <div>[撮影箇所: 2階洋服入れ天井]</div> |

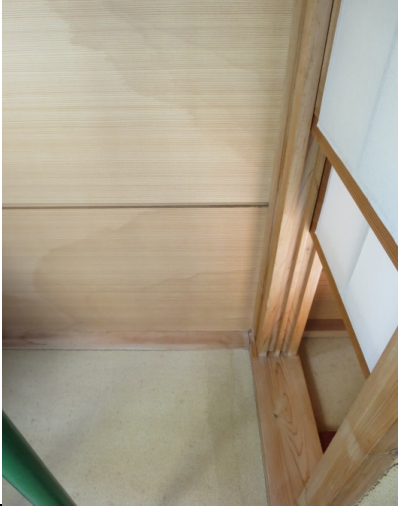
| 【 写 真 】 | |
|---|---|
| 天井水シミ | <div>[撮影箇所: 1階広縁]</div> |

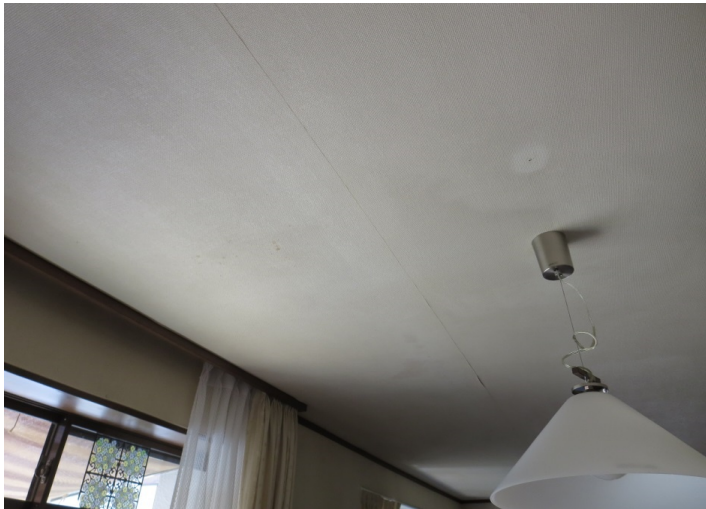
| 【 写 真 】 | |
|---|---|
| 天井水シミ | <div>[撮影箇所: 1階リビング]</div> |

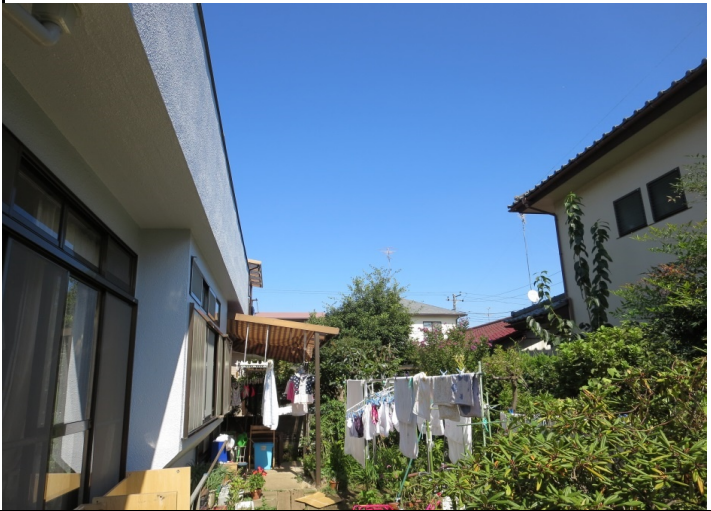
| 【 写 真 】 | |
|---|---|
| <p>全景 外装塗装済み</p> | <p>[撮影箇所: 南庭 ]</p> |

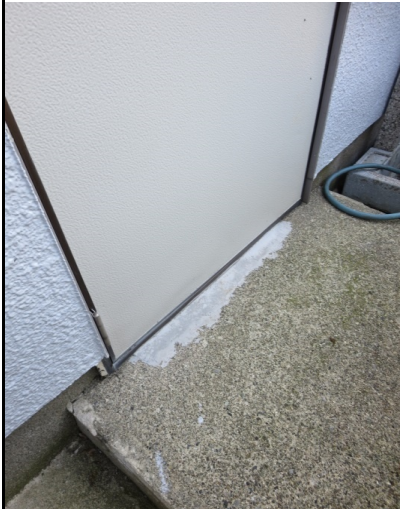
| 【 写 真 】 | |
|---|---|
| <p>ドア下: 立上りなし(雨水浸入恐れ)</p> | <p>[撮影箇所: 外観 ]</p> |

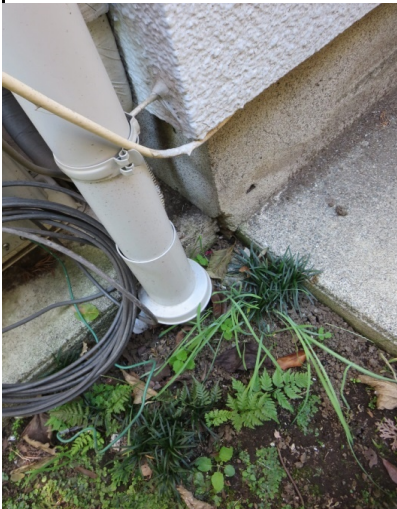
| 【 写 真 】 | |
|---|---|
| <p>東南隅: 白蟻侵入</p> | <p>[撮影箇所: 基礎 ]</p> |
